## Husexperten Fastighetskonsult AB

### *Rötskada i byggnad leder till följdskador*

# Informationsblad - Rötsvampar och följdskador

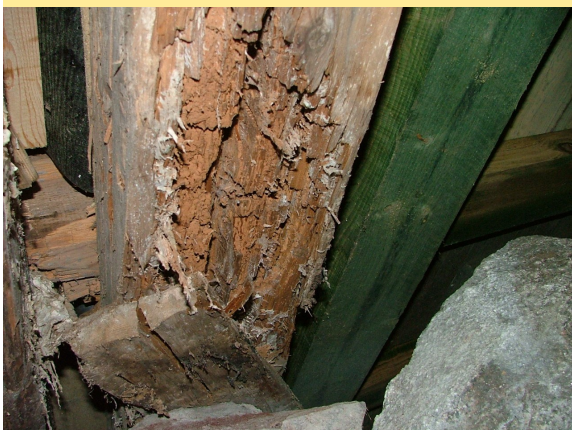
## Krypgrund. Angrepp av rötsvamp

Brunröta angripit bärlina för golvbjälklag

Brunröta angriper framförallt gran, tall och ek. Cellulosan i veden bryts ned, men inte ligninet. Vid långt gående angrepp (bilder sid 3), krymper veden, spricker på tvären (tärningsformat) och blir brunfärgat. Efter nedbrytningen bildas ett brunt pulver som är det återstående ligninet därav namnet brunröta. Detta är den dominerande röttypen i byggnader där rötsvamp kan orsaka mindre eller större omfattning med följdskador på byggnadskonstruktioner (trä) tillsammans med olika skadeinsekter, mögelsvamp och bakterie som förekommer vid rötskadat trä.

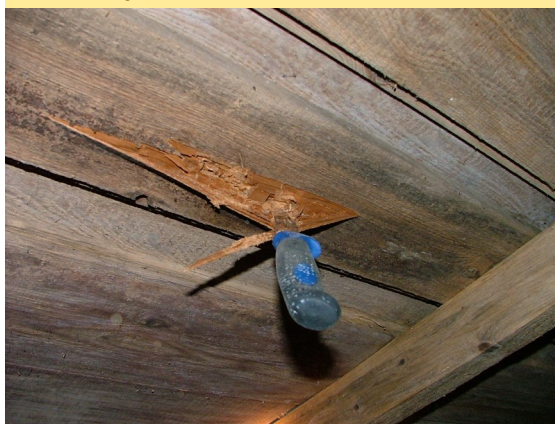
## Krypgrund: Angrepp av rötsvamp

Brunröta angripit blindbottenbrädor

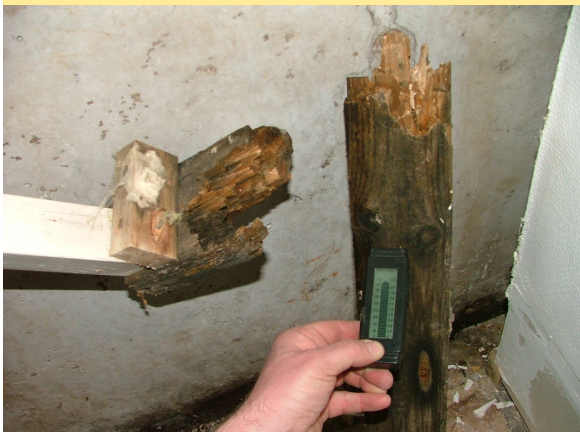
## Källarvägg: Angrepp av rötsvamp

Brunröta angripit källarväggens träsyll

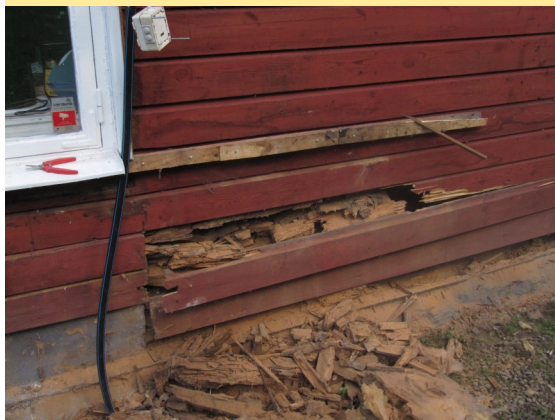
## Yttervägg: Angrepp av rötsvamp

Brunröta angripit timmerstomme

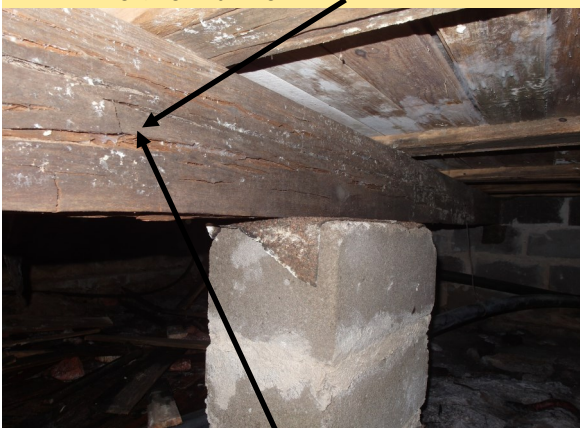
## Krypgrund: Angrepp av rötsvamp (*Coniophora puteana*)

Brunröta angripit golvbjälklaget, bärlina och blindbotten

- Coniophora puteana (källarsvamp), vanlig, växer/kolonisering från >18% FK, bryter ned ved från >22% FK.
- Serpula lacrymans (äka hussvamp), vanlig, växer/kolonisering från >21% FK, bryter ned ved från >26% FK. (Serpula lacrymans har förmågan att utveckla myceltågor för vattentransport, exempelvis genom murbruk vilket innebär att den kan attackera torrt material om det finns en vattenkälla en bit ifrån).

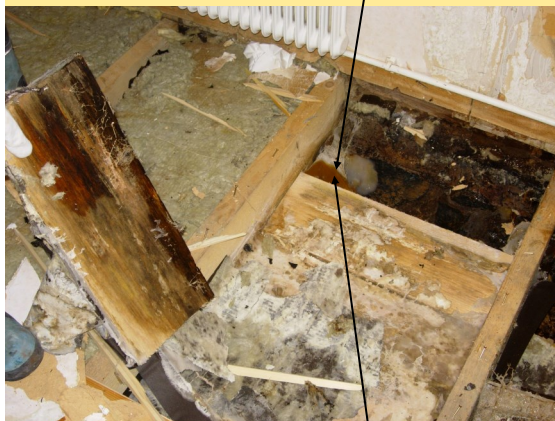
## Torpgrund: Angrepp av rötsvamp (*Serpula lacrymans*)

Angrepp i golvbjälklag, svampens fruktkropp
